Zirkuläres Fassaden-Upgrade für Wohngebäude mit vorgehängten Fassaden (FavoriteFacade Re-use Re-duce Re-pair)

Berichte aus Energie- und Umweltforschung 42/2026

„Favorite Facade ReUse“ sondiert die Sanierung von Gebäuden mit Waschbetonfertigteilfeassaden und Bandfensterelementen, errichtet in Schottenbauweise. Der für die damalige Zeit hohe Vorfertigungsgrad reagierte auf die Wohnungsnot und den Fachkräftemangel der 1970-er Jahre in Wien. Zahlreiche dieser in die Jahre gekommene Bauten bedürfen dringend einer umfassenden, thermischen Sanierung, die zugleich effizient, leistbar, technisch machbar und skalierbar sein muss und nach Möglichkeit ohne Eingriffe in die bewohnten Mieteinheiten erfolgen soll. Nur so ist eine zügige Erhöhung der Sanierungsraten im Sinne des Klimaschutzes erreichbar. Zugleich ist es für die Bewahrung des Stadtbilds und der Vielfältigkeit des städtischen Lebensraums wichtig, diese Gebäude in ihrer ursprünglichen baulichen Charakteristik zu erhalten und aufzuwerten.

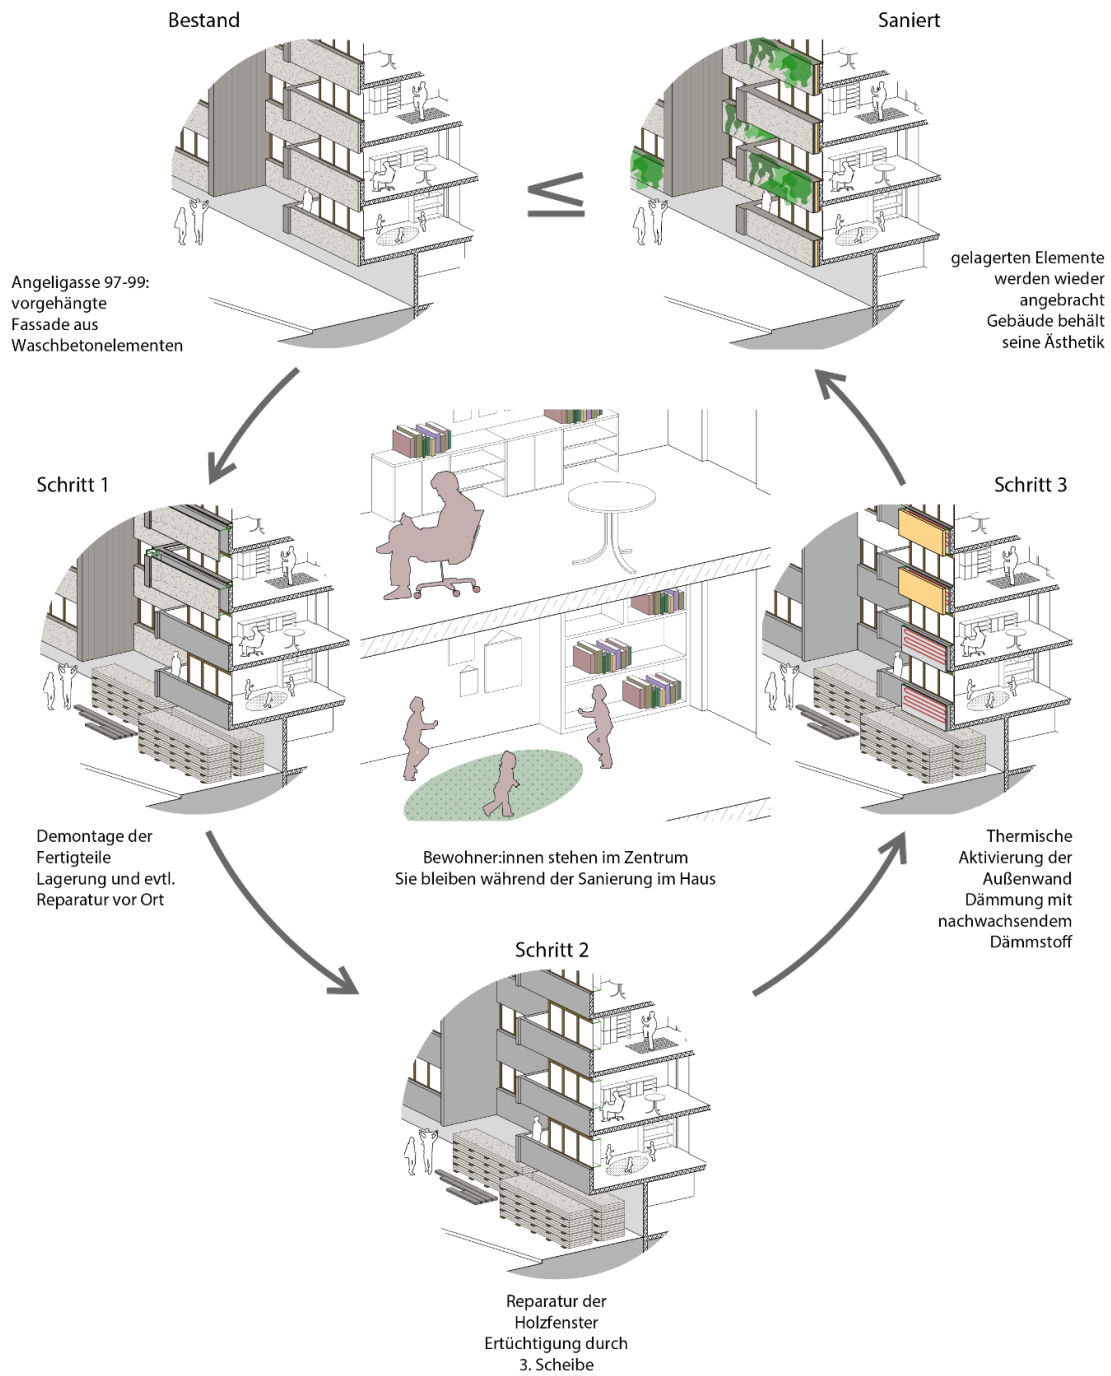
Abbildung 7: Sanierungsstrategie Wrap & Prefab, RfM Architektur

Sanierungsstrategie: Am Anfang stand die Annahme, dass bei Fassadensanierungen dieser Gebäudetypologie das Abtragen vorgehängter Betonfertigteilelemente und der Tausch der Fenster Stand der Technik sind. Im betrachteten Objekt Angeligasse 97-99 würden 480 Tonnen Betonabfall entstehen, der transportiert und entsorgt werden muss, und ca. 1.530 Holzfenster, die dem Kreislauf entzogen, verführt, und nach Material getrennt und entsorgt/wiederverwendet werden müssten. Die CO₂-Bilanz würde sich zusätzlich durch Anbringung eines Wärmedämmverbundsystems (WDVS) aus fossilen Ausgangsstoffen (EPS) und Einbau von 1.530 neuen Kunststofffenstern verschlechtern.

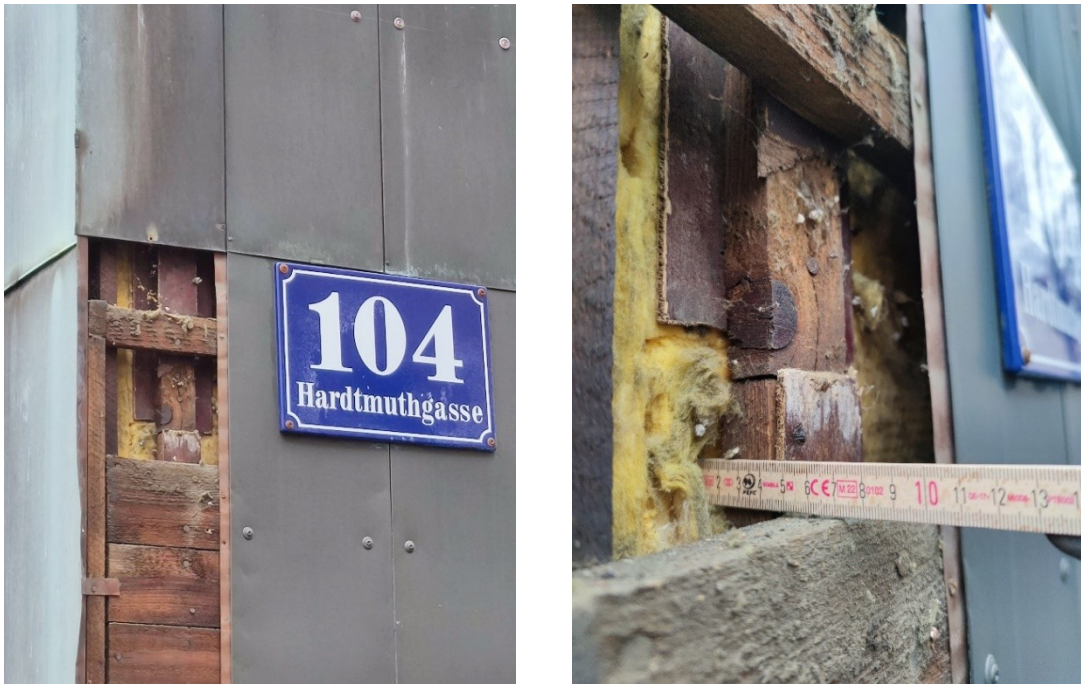
Abbildung 10: Fassadenaufbau, RfM Architektur

- Prüfstelle 1 – Blechfassadenaufbau im Erdgeschoss:**
 Der Fassadenaufbau besteht aus einem Betonuntergrund, einer 25 mm starken Dämmebene, einer 24 mm Konterlattung, einer 24 mm Traglattung, einer 24 mm Vollschalung im Bereich des Erdgeschoßes sowie aufgesetzten Kupferblechbahnen (verdeckte Verschraubung, Breite ca. 24 cm, Steckfalzsystem).

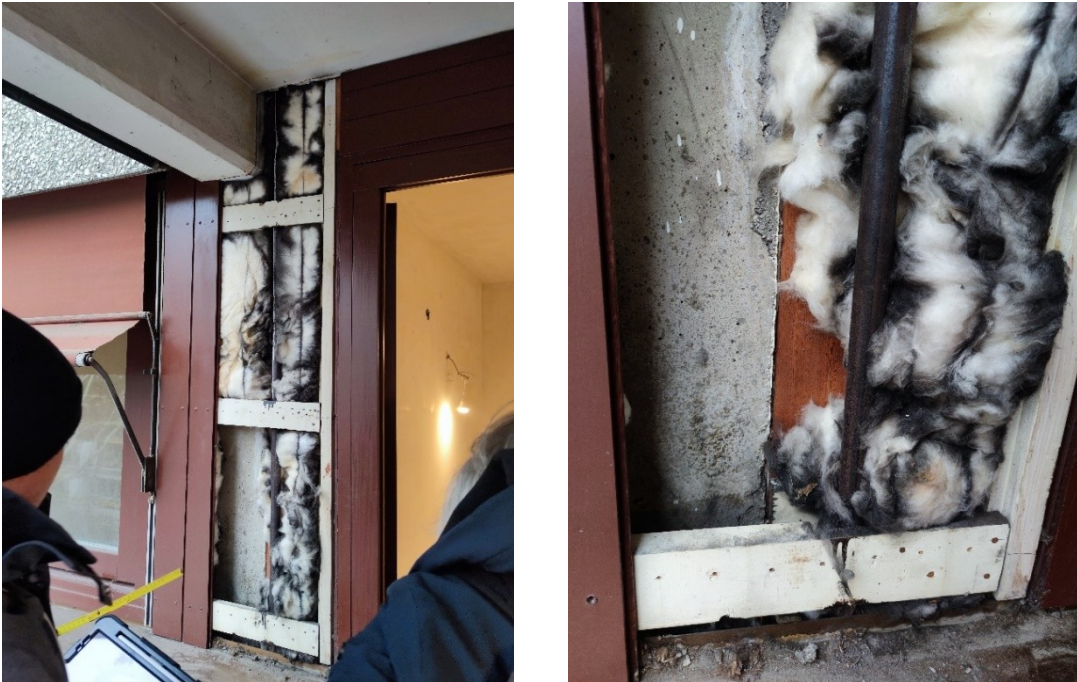
Abbildung 11: Anschluss Brüstung zur Innenwand, RfM Architektur

- **Prüfstelle 2 – Anschluss Brüstung zur Innenwand:**
Stirnseitig wurde eine 200 mm starke Betonwand festgestellt, stumpf an die Außenwand stoßend, mit einer 90 mm Dämmebene – in der die Heizungsleitung geführt werden – und einer 16 mm Nut-Feder Schalung.

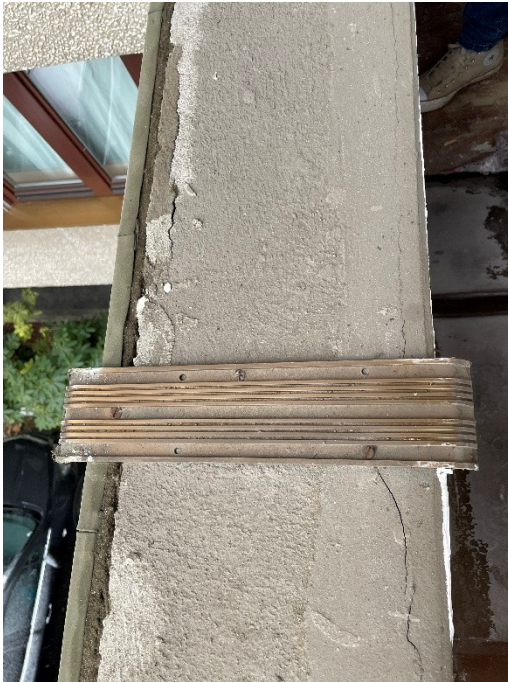
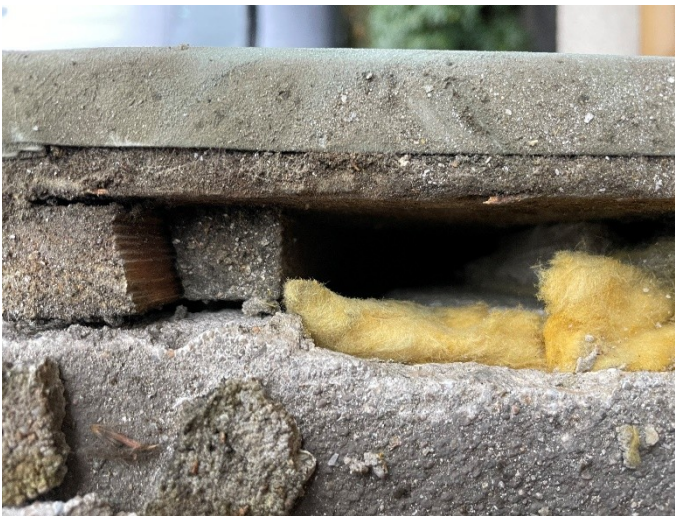
Abbildung 12: Brüstung Loggia, RfM Architektur

- **Prüfstelle 3 – Brüstung Loggia:**
Der Aufbau besteht aus Kupferblech, 24 mm Holzschalung, einer Hinterlüftung bzw. einem Hohlraum, einer 190 mm starken Betonbrüstungswand sowie einem 20 mm Styroporputzträger.

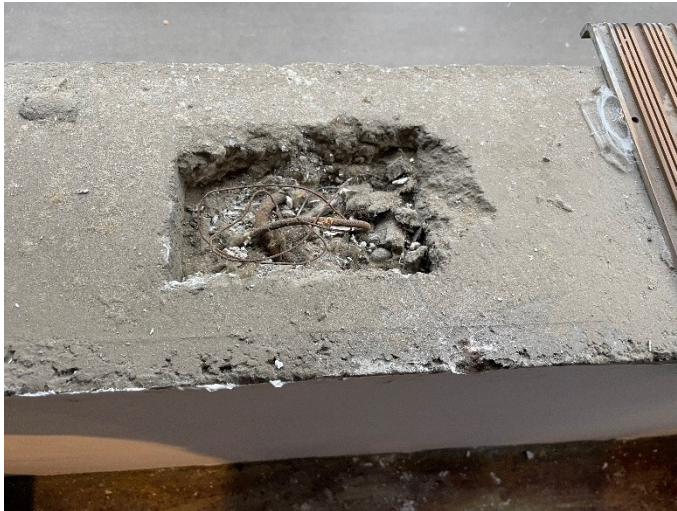
Abbildung 13: Brüstung Loggia, RfM Architektur

- **Prüfstelle 4 – Brüstung Loggia (Hebeschleufe):**

Auch hier wurde die Brüstung der Loggia untersucht. Es konnte eine Hebeschleufe im Beton festgestellt werden.

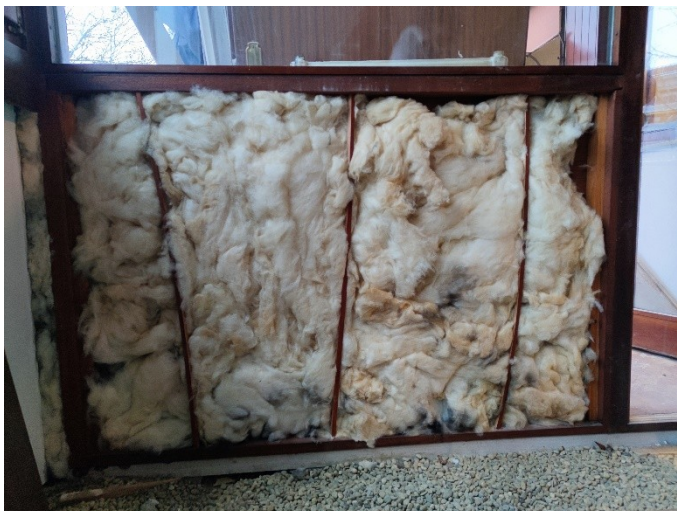
Abbildung 14: Holzwand zur Loggia, RfM Architektur

- **Prüfstelle 5 – Loggia, Deckenplatte:**
Die Deckenplatte weist eine Stärke von 210 mm auf. Zwischen Deckenplatte und Waschbetonplatte befindet sich ein ca. 45 mm breiter Spalt, der mit einem Dämmstoffzopf ausgefüllt wurde.
- **Prüfstelle 6 – Holzwand zur Loggia:**
Es wurde eine Gesamtdicke von 100 mm festgestellt, mit einer 80 mm starken inneren Dämmebene aus Mineralwolle.

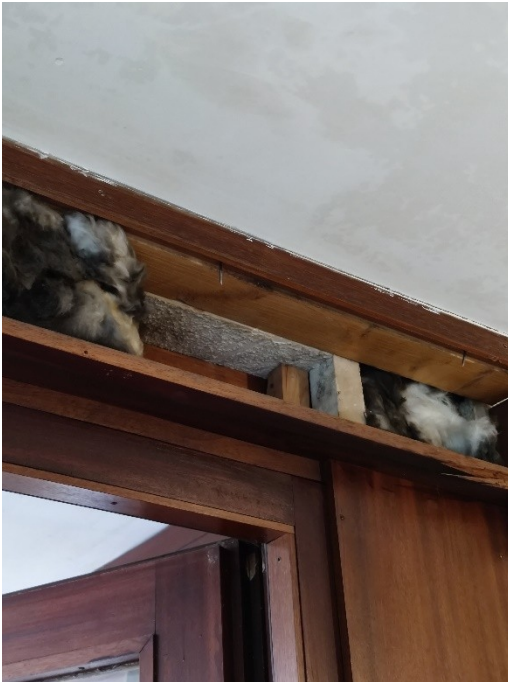
Abbildung 15: Sturzbereich Loggiaverbau, RfM Architektur

- **Prüfstelle 7 – Sturzbereich Loggiaverbau:**
Der Aufbau besteht aus einem 55 mm Blindstock mit Nut- und Feder-Schalung sowie einer bis zu 200 mm integrierten Dämmebene und raumseitigem Sperrholzabschluss.

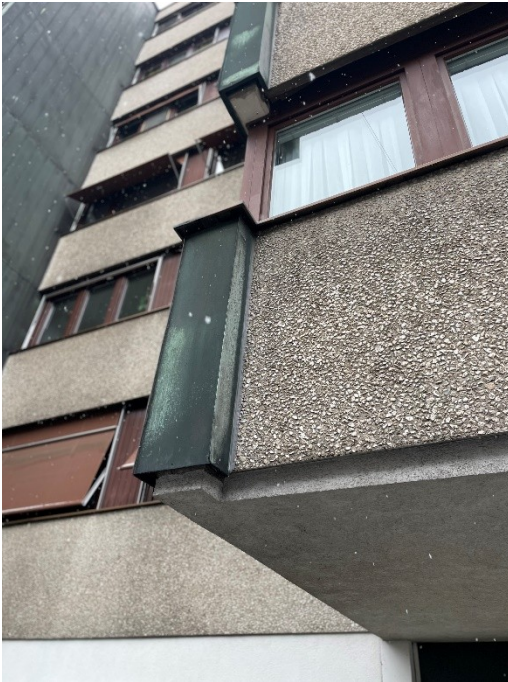
Abbildung 16: Eckverbindung Außenwand Wohnzimmer, RfM Architektur

- **Prüfstelle 8 – Boden im Wohnzimmer:**
Der Bodenaufbau besteht aus einer nach außen durchgehenden Betondecke, einer 50 mm Schotter­schicht, 6 mm MDF-Platte und einem Bodenbelag.
- **Prüfstelle 9 – Eckverbindung Außenwand Wohnzimmer:**
Es wurde eine 120 mm breite Ortbetonecke festgestellt, anschließend eine Ausmauerung aus Hochlochziegelmauerwerk (HLZ) und ein 25 mm starker Putz.

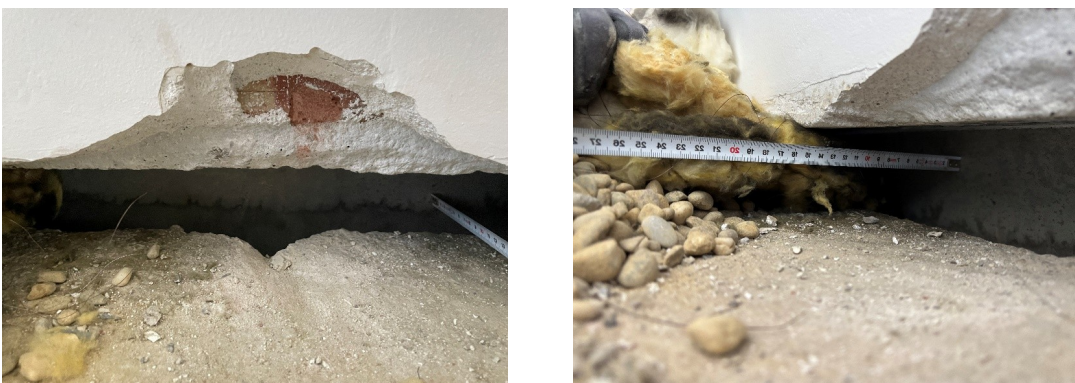
Abbildung 17: Bodenanschluss, RfM Architektur

- **Prüfstelle 10 – Bodenanschluss:**

Die Außenwand verläuft offenbar freitragend, da ein 80 mm Luftraum unterhalb der Wand vorhanden ist, der mit Glaswolle verschlossen wurde. Eine Verbindung zwischen Decke und Wand ist nicht sichtbar.

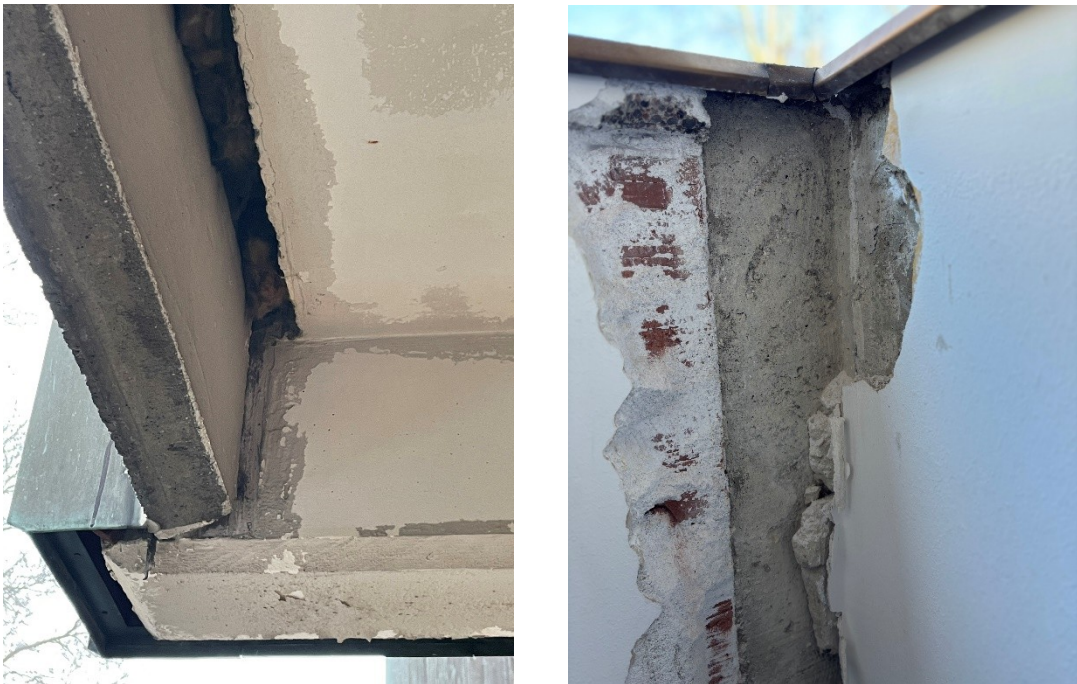
Abbildung 18: Brüstungsecke Loggia, RfM Architektur

- **Prüfstelle 11 – Brüstungsecke Loggia:**

Der Waschbeton-Ziegel-Fertigteile ist freitragend seitlich in die Betonschotten befestigt, vermutlich durch Bewehrungsseisen verankert, sichtbar ist ein 120 mm breiter Streifen aus

Ortbeton an der Ecke. Die Mauerkrone wurde mit Leichtbeton abgeglichen. Auf der rechten Seite befindet sich eine Betonbrüstungswand mit 25 mm starke Putzträgerplatte (Holzwolleleichtbauplatte + Polystyrol).

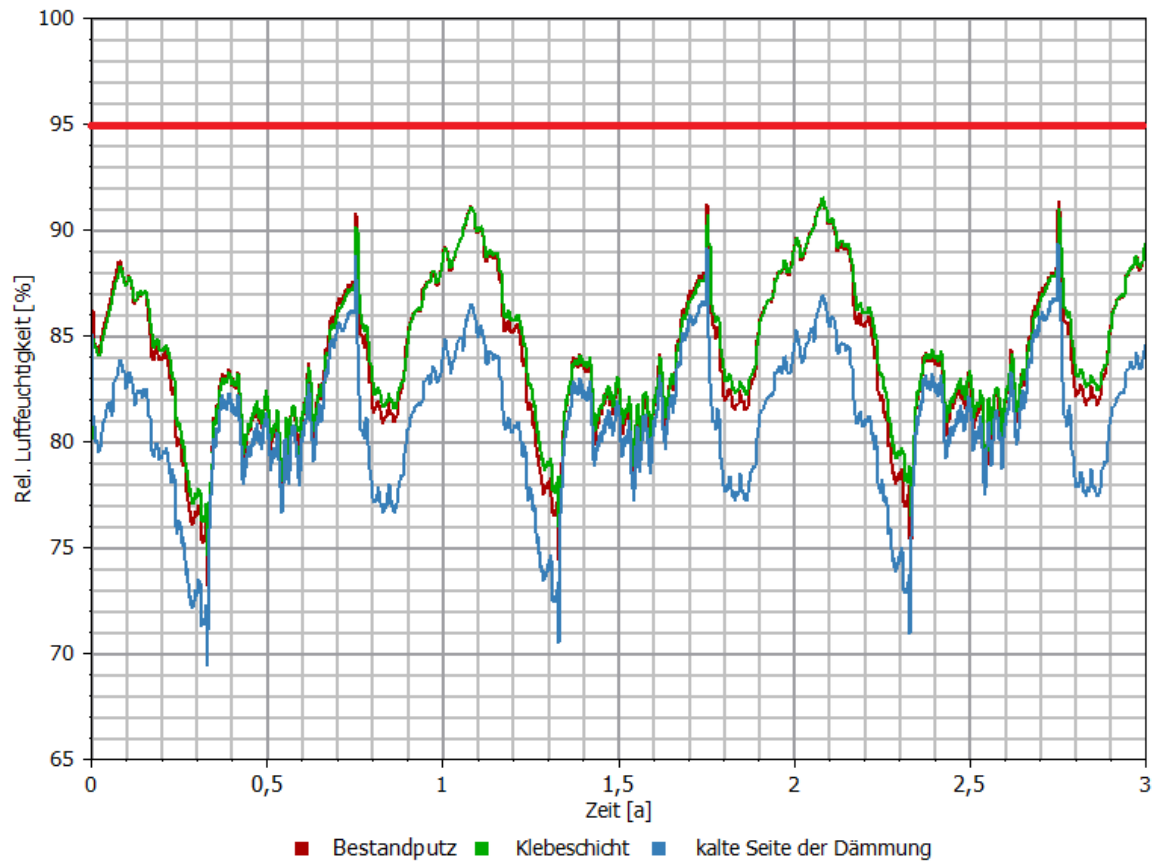
Gemäß WTA-6-5: 2014, ist die maximale relative Luftfeuchtigkeit innerhalb der Materialschicht mit 95 % begrenzt. Diese Grenze wird in der Simulation nicht überschritten. Zugleich kommt es zu keiner deutlichen Auffeuchtung innerhalb der Konstruktion.

Abbildung 28: Grenzfeuchte bei Einsatz der Innendämmung, IBO

Hygrothermische Bauteilsimulationen mit Einsatz von Innendämmung: Um das Verhalten innerhalb der Konstruktion hinsichtlich Kondensats zu untersuchen, wurden Nachweise nach WTA 6-5:2014 (WTA-Merkblatt, WTA Merkblatt 6-5: Innendämmung nach WTA II: Nachweis von Innendämmsystemen mittels numerischer Berechnungsverfahren. WTA e.V. (Ed.), 2014) mithilfe hygrothermischer Simulationen durchgeführt. Es wird eine Anfangsbedingung von 20 °C und 80 % relative Luftfeuchtigkeit im Innenraum angesetzt. Außen wird ein halbsynthetischer Klimadatensatz eines besonders kritischen, kalten Jahres für den Standort Hohe Warte Wien über einen Zeitraum von 3 Jahren herangezogen, während im Innenraum der Nachweis für eine normale innere Feuchtelast geführt wird. Für die Simulation wird eine Heizung mit einer Leistung von 100 W in der Heizsaison (1. Oktober bis 30. April) angenommen.

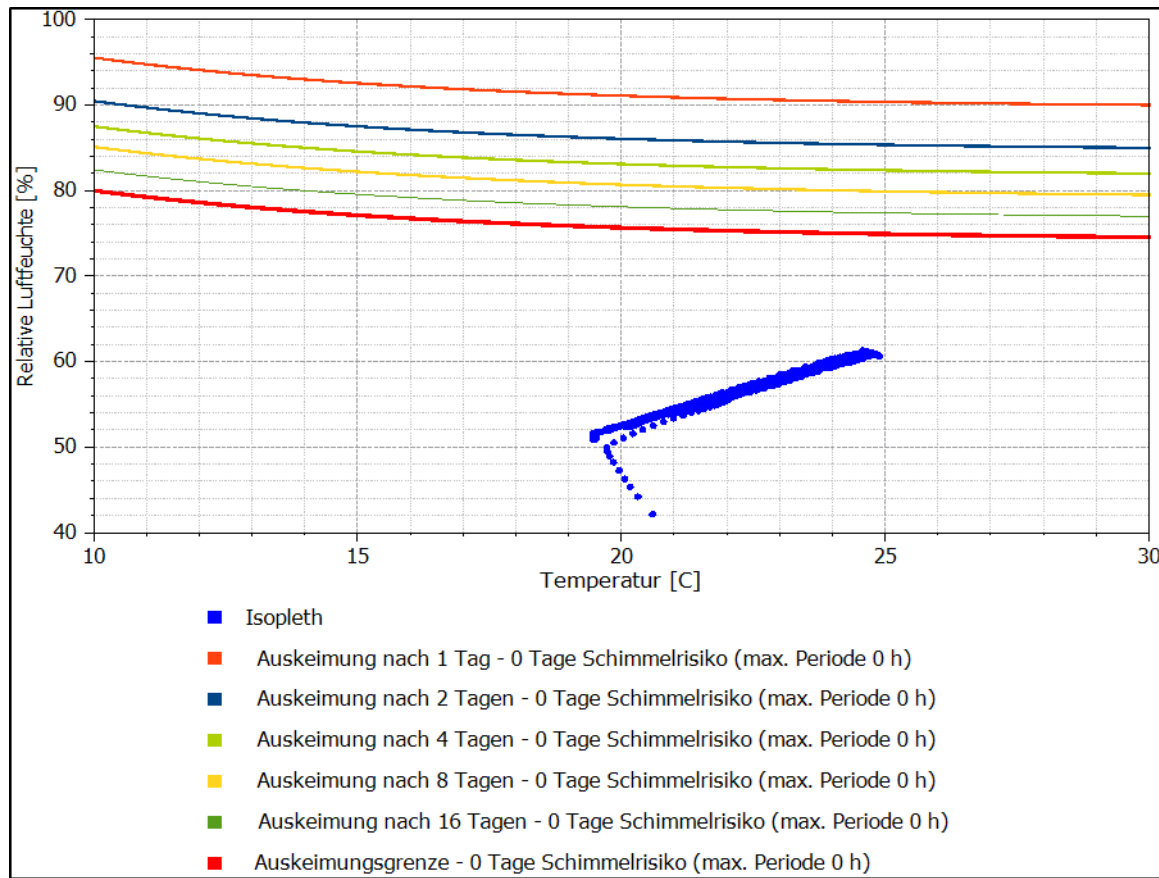
Die innere Bauteiloberfläche wird hinsichtlich Schimmelpilzbefall, gemäß WTA-Merkblatt 6-3:2024 (WTA-Merkblatt, WTA Merkblatt 6-3: Rechnerische Prognose des Schimmelpilzwachstumsrisikos. WTA e.V. (Ed.), 2024), mithilfe des Isoplethenmodells bewertet. Dabei konnte keine Auskeimung erkannt werden.

Abbildung 29: Isoplethenmodell zur Beurteilung der Schimmelpilzfreiheit der inneren Bauteiloberfläche, IBO

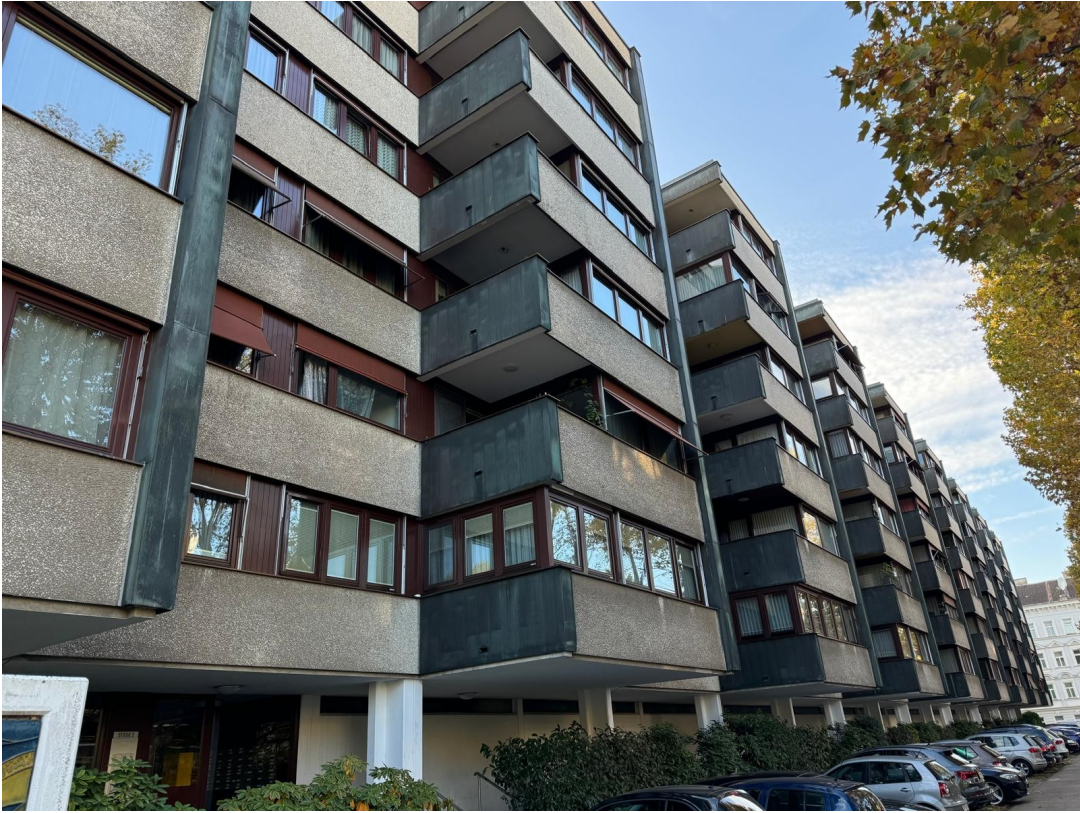
Das Gebäude ist U-förmig angelegt und verfügt über Fassaden mit Ausrichtung nach Nordost (NO), Südost (SO), Südwest (SW) und Nordwest (NW). Die Nordostfassade blickt auf einen Parkplatz mit hochgewachsenen, schattenspendenden Bäumen und stellt die längste Fassadenseite dar. Die Südwestfassade ist hofseitig orientiert; der Innenhof ist begrünt.

Abbildung 30: Ansicht Angeligasse 97-99, TU Wien

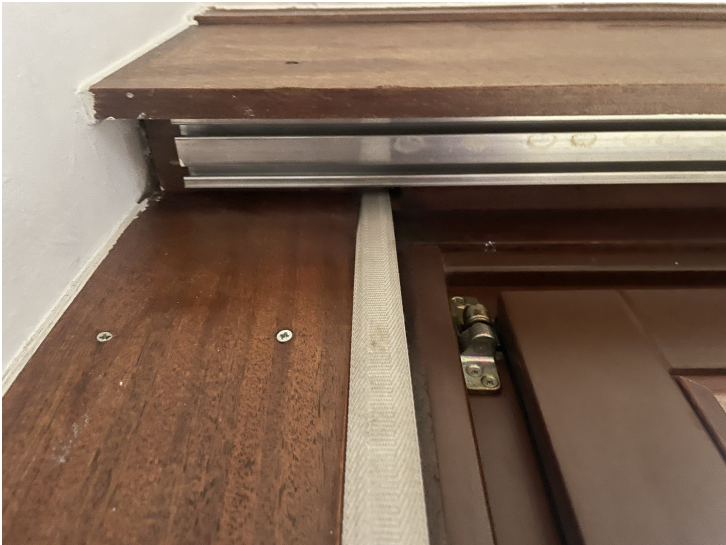
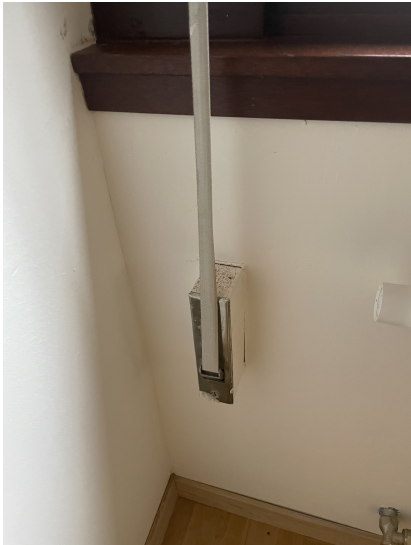
Abbildung 44: Pilotwohnung Sturz- und Brüstungsbereich, RfM Architektur

- Multipor lt. Detail und Tektalan im Sturzbereich 100mm
- Ergänzende Abdichtungen und Dämmmaßnahmen in kritischen Bereichen (z.B. neben Balkontüre).
- Verwendung von Sandwichpaneelen oder PUR-Elementen im oberen Fensterbereich. nur im Bereich der Holzschalung unter Fenster neben Loggiatüre. Im Sturzbereich mit TEKTALAN, 2-lagig, soll bei Wartung mit Bestandsabdeckung entfernt und anschließend wiedereingebaut werden können. Dampfbremse auf Innenseite Aluphenolplatte fix verklebt mit Bestandsabdeckung.
- Erneuerung der Glasleisten.
- Wartung und Instandhaltung sämtlicher Fensterflügel, Abdichtung der Bauanschlussfugen gemäß ÖNORM B 5320.

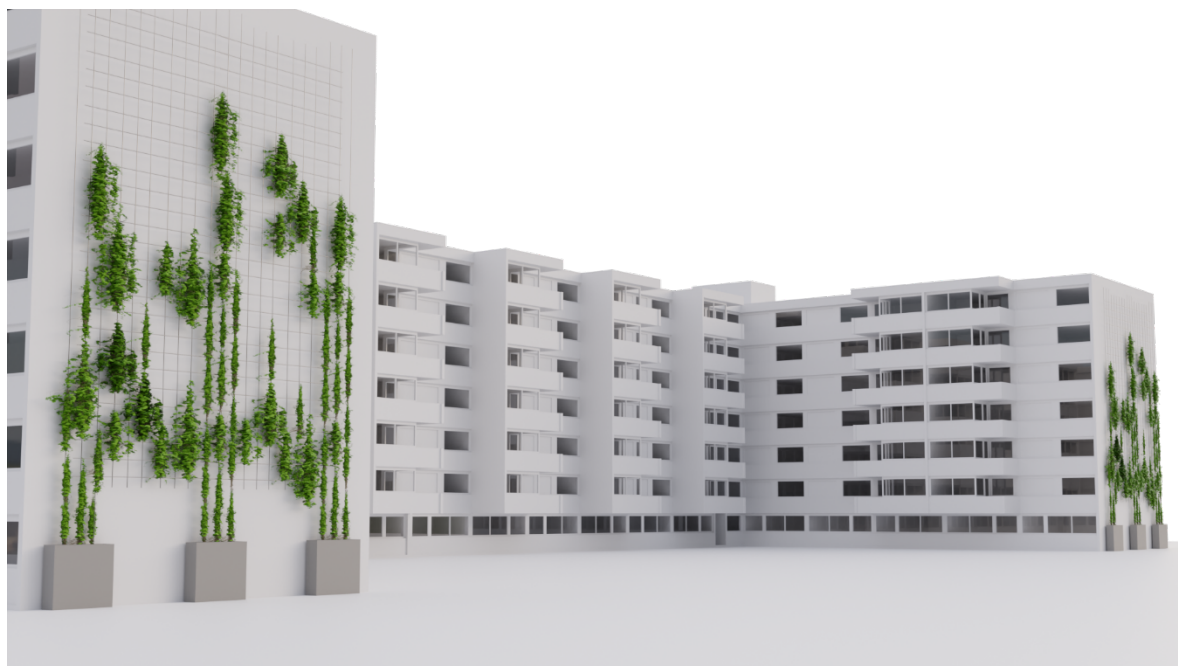
Abbildung 48: Visualisierung Begrünungsvorschlag, Ansicht von Hardmuthgasse, TU Wien

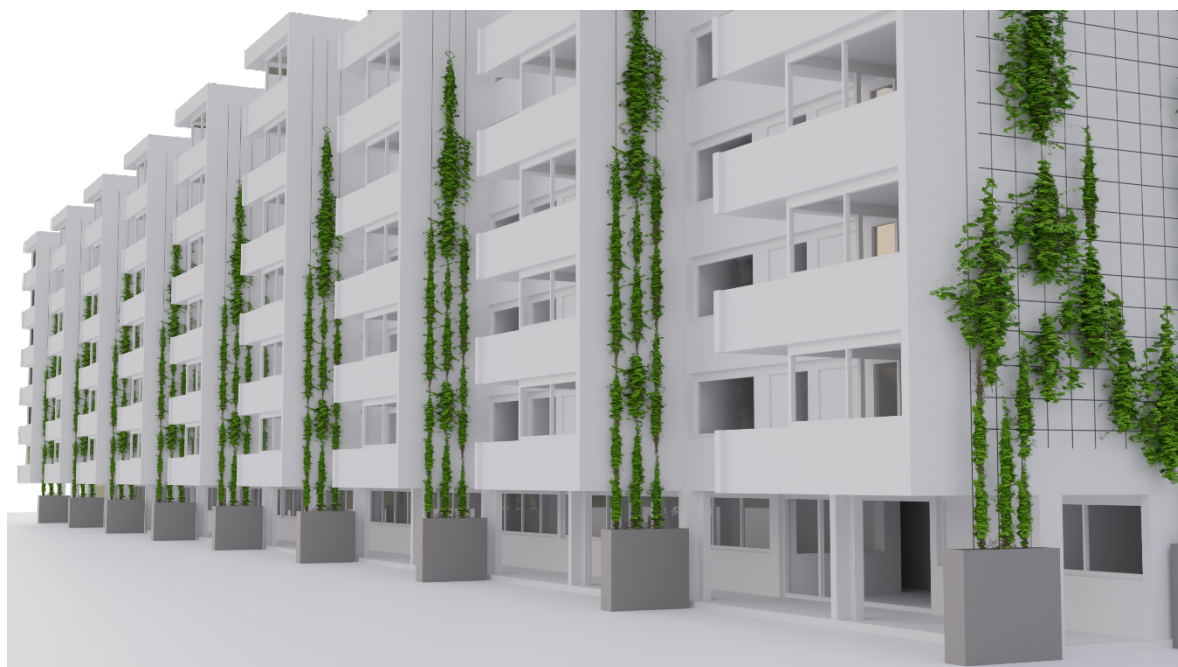
Abbildung 49: Visualisierung Begrünungsvorschlag, Ansicht von Angeligasse, TU Wien

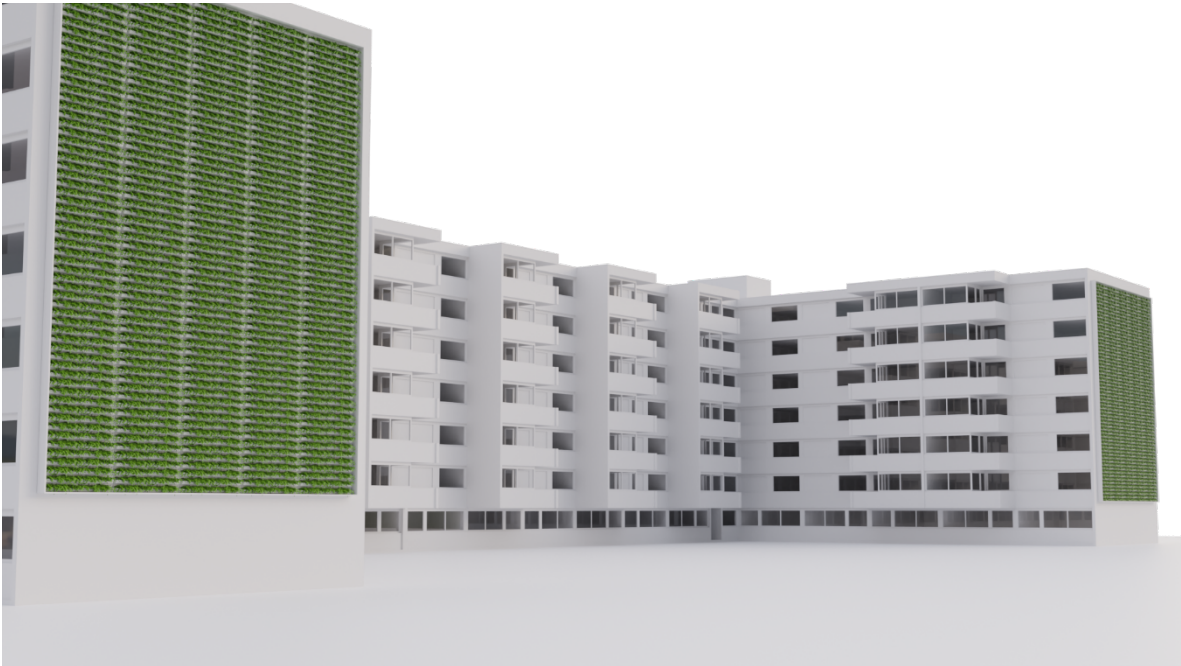
Abbildung 53: Visualisierung Begrünungsvorschlag, Ansicht von Hardmuthgasse, TU Wien

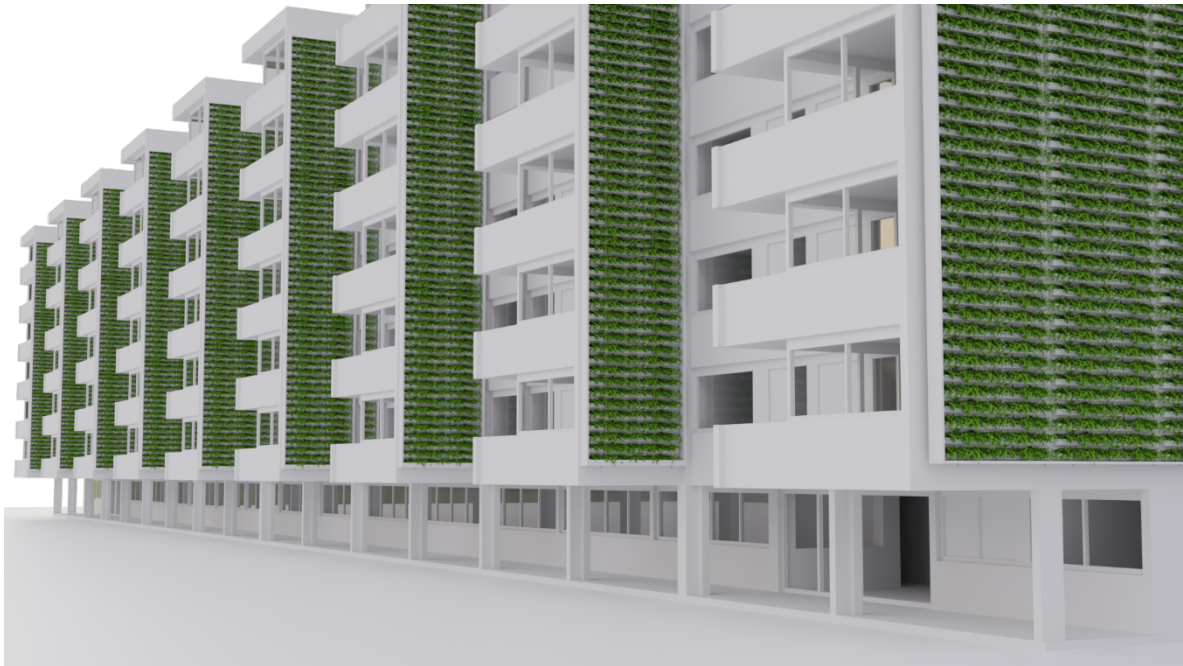
Abbildung 54: Visualisierung Begrünungsvorschlag, Ansicht von Angeligasse, TU Wien

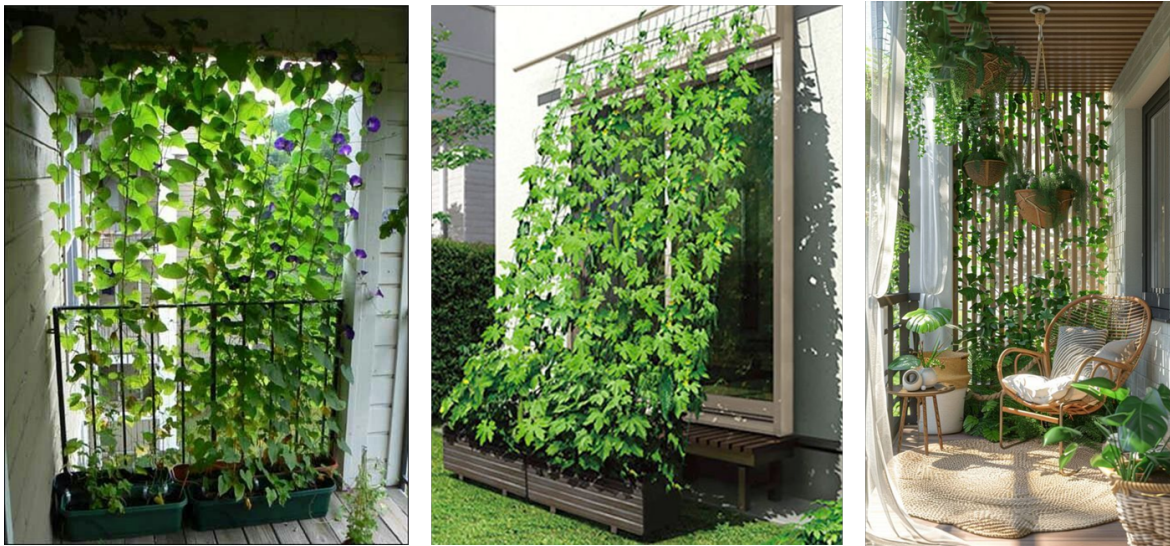
Bei dieser Variante handelt es sich um trogebundene Kletterpflanzen, die mithilfe von Seilen, Netzen oder einem Rankgerüst nach oben geführt werden sollen.

Mit zwei großen Pflanzentrögen und an der Decke befestigten Seilen lässt sich die Loggia schnell und kostengünstig in eine grüne Oase verwandeln. Geeignete Pflanzen für diese Variante wären beispielsweise Blauregen, Wilder Wein oder Clematis. Entscheidet man sich für einen Holztrog in Kombination mit einem Holzgerüst, entsteht ein außergewöhnlicher, luxuriöser Stil, der der Loggia einen besonderen Charakter verleiht. Durch den Einsatz von Pflanzen wie Clematis kann man nicht nur ein naturnahes Flair schaffen, sondern gleichzeitig auch einen wichtigen Beitrag zur Förderung der Biodiversität leisten – insbesondere durch das Anziehen von Insekten und Vögeln.

Abbildung 56: Unterschiedliche Klettergerüste für die Pflanzen, Bild links: (25071), Bild Mitte: (25072) ,Bild rechts: (rousselco, kein Datum)

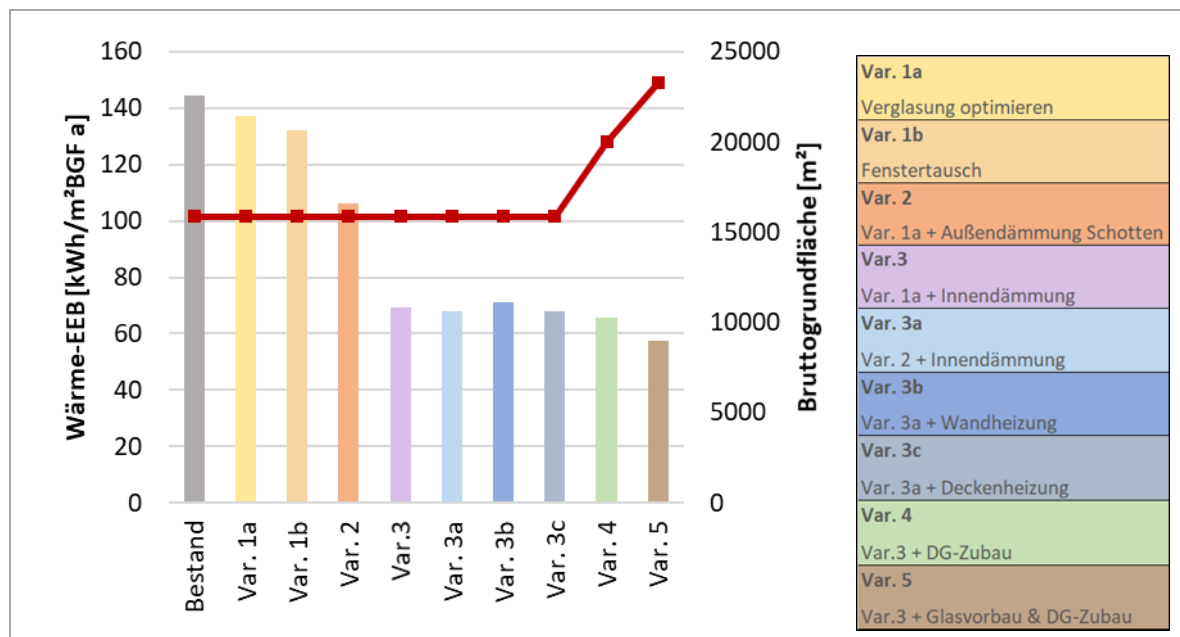
Der Heizwärmebedarf gilt zwar als guter Vergleichswert, um die Einsparungen durch thermische Maßnahmen zu erkennen, jedoch sind für die Nutzer:innen oft die Einsparung der tatsächliche Wärme-Endenergiebedarf, der die tatsächlich gelieferte Wärmemenge angibt, interessanter. Der vorliegende Wärme-Endenergiebedarf umfasst sowohl den Verbrauch für Heizung und Warmwasser als auch Rohrleitungsverluste. Er bildet somit die Grundlage für die Berechnung der Wärmebereitstellungskosten. Die Beheizung des Gebäudes erfolgt derzeit mittels Fernwärme, wobei die Wärmeabgabe über Radiatoren mit Hoch-Temperatur in den Wohnungen erfolgt, die jeweils unterhalb der Fenster situiert sind. Bei den Varianten mit Innendämmung (Variante 3 bis 5) wird davon ausgegangen, dass die Räume mit Niedertemperatur beheizt werden (40 °C/30 °C). Dabei werden bei Variante 3 und 3a die Heizkörper erhalten und bei Var. 3b eine Wand- und bei Variante 3c eine Deckenheizung untersucht. Die höheren Wärmekosten bzw. Fernwärmebedarf bei der Variante mit

Wandheizung resultiert aus dem U-Wert der Wand. Die größten Auswirkungen durch die thermischen Verbesserungen sind analog zur Reduktion des Heizwärmebedarfes.

Abbildung 61: Reduktion des Fernwärmebedarfs des Gebäudes im Vergleich zur Bruttogrundfläche, IBO

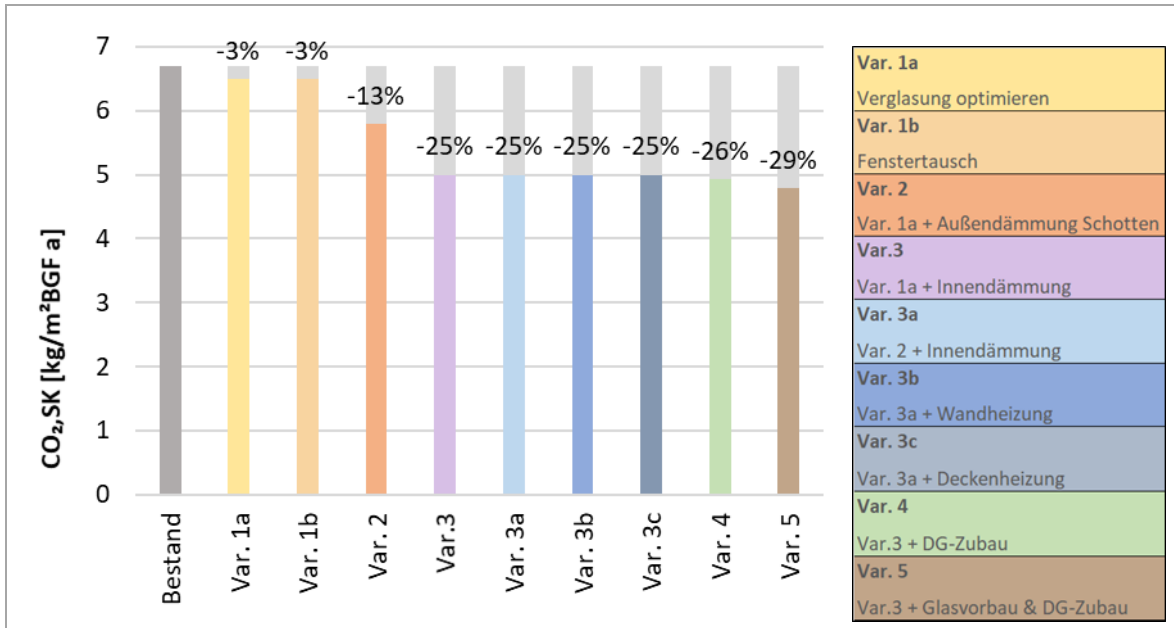
Insgesamt wird deutlich, dass ein höherer Sanierungsumfang langfristig zu einer deutlichen Verringerung der betrieblichen Emissionen führt. Kleinere Maßnahmen wie die Optimierung der Verglasung oder der Fenstertausch führen zu einer geringen Reduktion der Emissionen um etwa 3 %. Die Innendämmvarianten 3 bis 3c zeigen mit rund -25 % eine ähnlich hohe Reduktion des CO₂-Ausstoßes im Betrieb. Besonders effektiv sind die Verdichtungsvarianten 4 und 5, die trotz der baulichen Erweiterung die spezifischen Emissionen nochmals deutlich senken.

Abbildung 63: CO₂-Bedarf im Gebäudebetrieb (B6) der Sanierungsvarianten, IBO

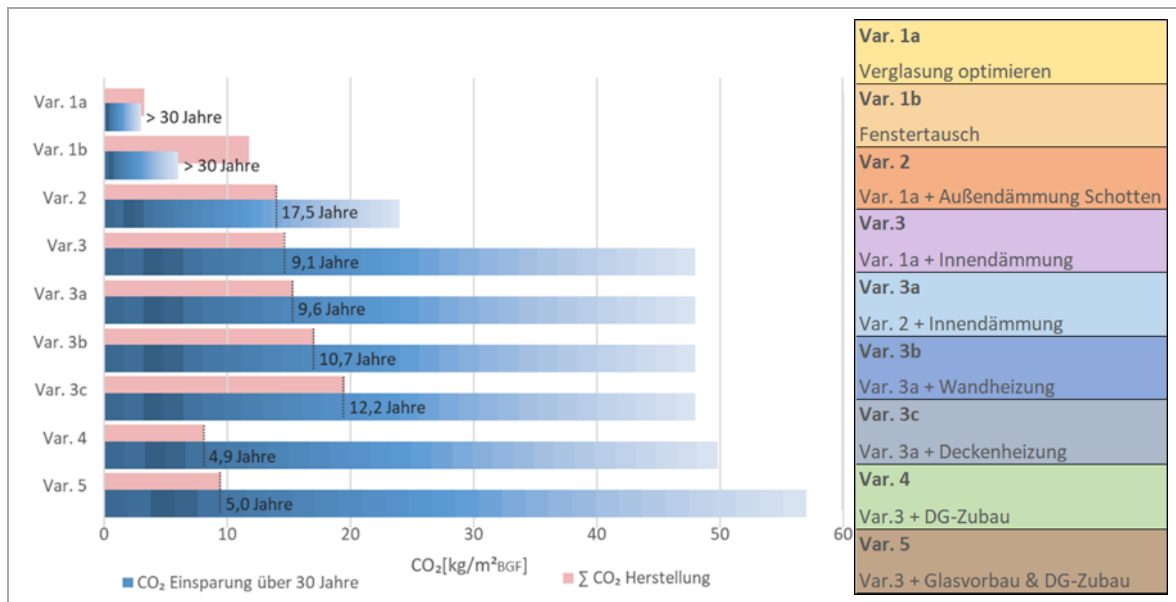
Während die Varianten 1a und 1b aufgrund geringer Einsparungen auch nach 30 Jahren keine Amortisation erreichen, kompensiert Variante 2 (Außendämmung Schotten) ihre Herstellungsemissionen nach rund 17,5 Jahren. Die Innendämmvarianten 3 bis 3c amortisieren sich deutlich schneller - nach etwa 9 bis 12 Jahren. Die besten Ergebnisse erzielen die Verdichtungsvarianten 4 und 5, deren CO₂-Emissionen bereits nach rund 5 Jahren durch die Einsparungen ausgeglichen werden. Insgesamt zeigt sich, dass umfangreichere Maßnahmen trotz höherem Anfangsaufwandes langfristig die beste Klimawirkung erzielen.

Abbildung 64: CO₂-Bilanz der Sanierungsvarianten über 30 Jahre, IBO

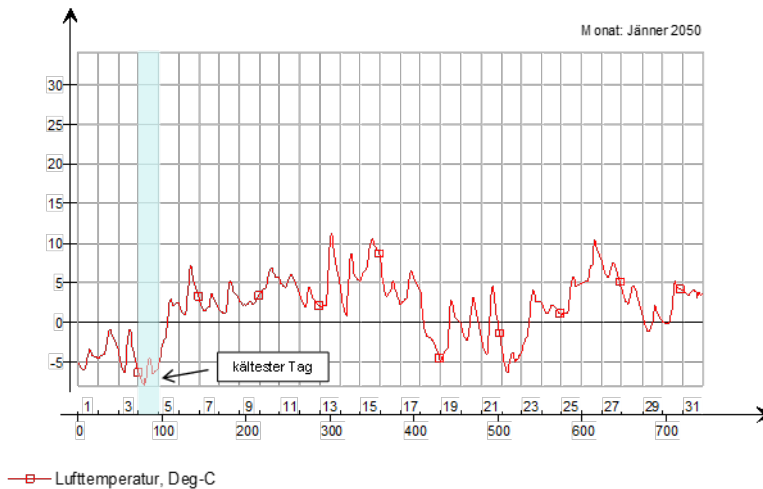
Abbildung 67: Außentemperatur im Monat Jänner im Jahr 2050 unter Berücksichtigung des prognostizierten Klimawandels und damit verbundener Temperaturerhöhung, IBO

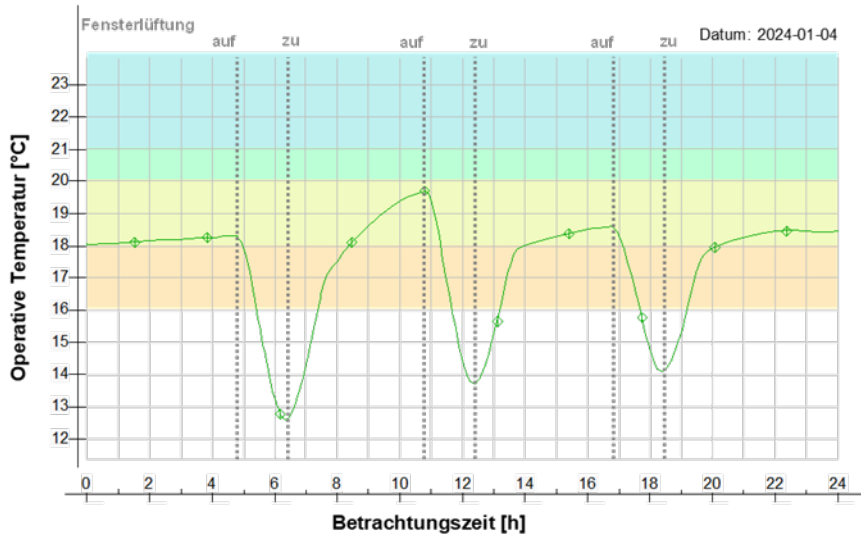
Die Simulationsergebnisse zeigen, dass das angenommene intensive Lüftungsverhalten insbesondere an kalten Tagen – wie dem 4. Januar – zu einer spürbaren Abnahme des thermischen Komforts führt. In diesen Zeiträumen kann der Wärmeverlust durch Lüftung nicht vollständig durch interne und solare Gewinne ausgeglichen werden. Es zeigt sich, dass die Temperatur generell im moderaten Bereich liegt, bis die Fenster geöffnet werden, und die Temperatur danach unterhalb des niedrigen Komforts sinkt. Nach dem Schließen der Fenster steigt die Temperatur und damit der thermische Komfort wieder in den moderaten Bereich an.

Abbildung 68: Tagestemperaturverlauf im Bezug zum thermischen Komfort (4. Jän. Wohnzimmer), IBO

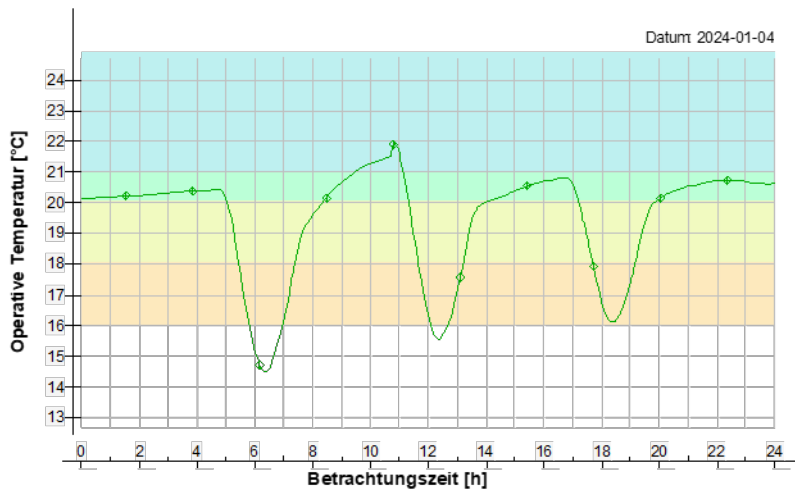
Innendämmung und thermische Ertüchtigung der Fenster und Deckenheizung 40 W/m² (Vorlauf-temperatur 35 °C)

Eine Möglichkeit zur thermischen Aktivierung zusätzlicher Flächen im Raum stellt die Deckenheizung dar. Eine Deckenheizung mit einer spezifischen Heizleistung von 40 W/m² und einer Vorlauf-temperatur von 35 °C ist in der Lage, eine hohe thermische Behaglichkeit sicherzustellen. Für die kontinuierliche Aufrechterhaltung eines hohen thermischen Komforts, insbesondere während und unmittelbar nach Lüftungsphasen, wäre jedoch eine leicht erhöhte Leistungsabgabe im Wohnraum empfehlenswert.

Abbildung 77: Tagestemperaturverlauf im Bezug zum thermischen Komfort (4. Jän. Wohnzimmer), IBO

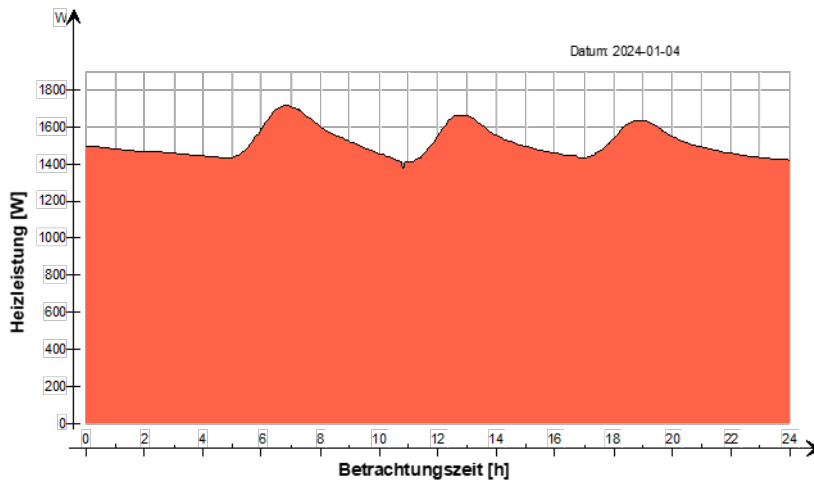
Abbildung 78: Tagesverlauf der notwendigen Heizleistung (4. Jän. Wohnzimmer), IBO

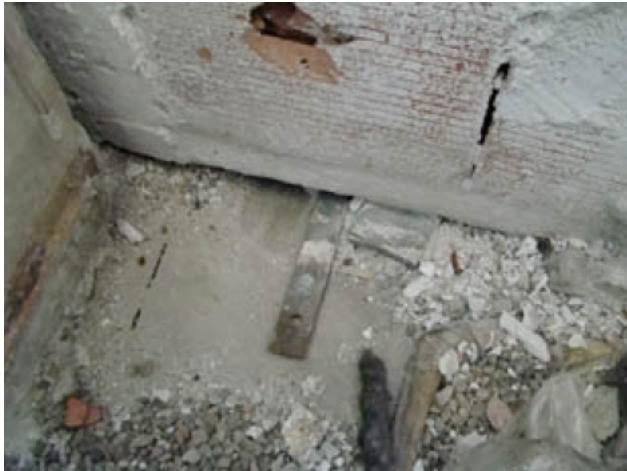
Die Befestigung der vorgehängten Fertigteilplatten erfolgt mittels Stahllaschen, welche jeweils an den Plattenenden angeordnet sind. Diese Verbindungselemente übernehmen die Funktion der Lastabtragung sowie der Lagesicherung des Fassadenelements (Holler_GmbH, 2012).

Abbildung 81: Detailaufnahme Montagelasche der vorgehängten Fertigteilplatte Befestigung nicht mehr kraftschlüssig“, (Holler_GmbH, 2012)

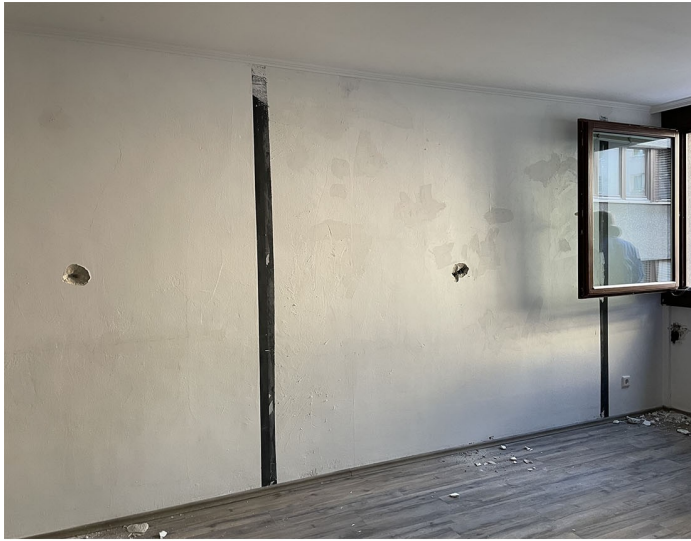
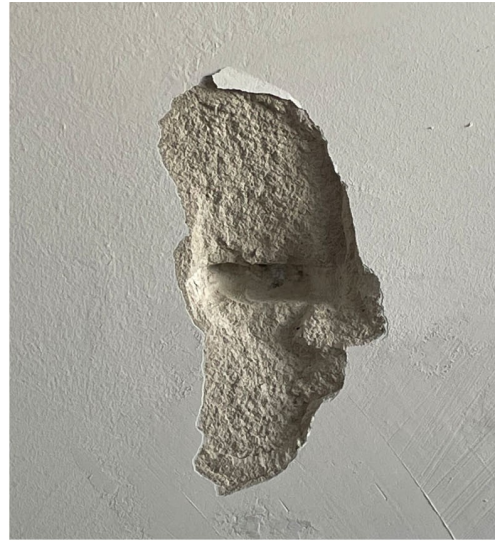
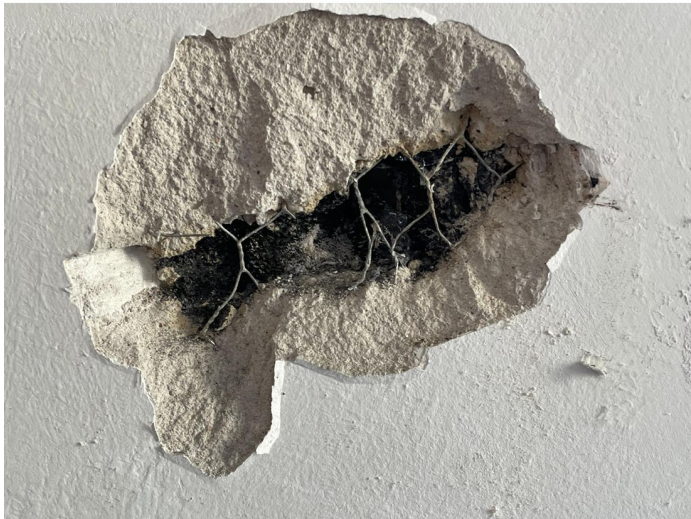
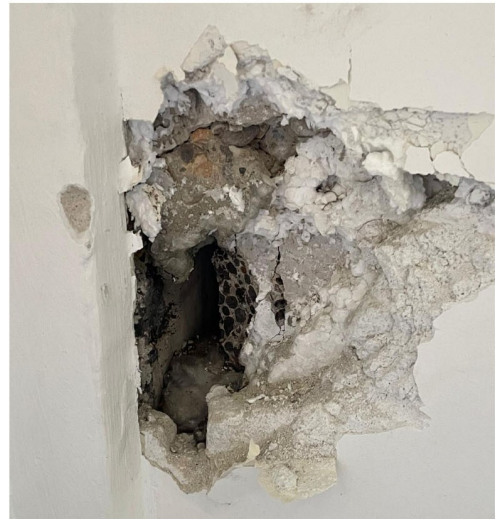
Abbildung 82: Untersuchung im Wohnzimmer, TU Wien + RfM Architektur

Im Wohnzimmer wurden sowohl die Außenwand als auch die Trennwand näher untersucht. Der Aufbau der Außenwand zeigt im Wesentlichen Übereinstimmung mit dem im Bericht aus dem Jahr 2012 dokumentierten Wandaufbau. Im Bereich der Trennwand wurde eine unterschiedliche konstruktive Ausbildung zwischen dem nach außen orientierten Wandteil (Schotenteil) und dem rein innenliegenden Wandteil festgestellt. Der nach außen orientierte Wandabschnitt ist auch von der Fassadenseite aus ablesbar. Für diesen Bereich wurde eine innenseitige Wärmedämmung mittels Schaumglas festgestellt.
