Zirkuläres Fassaden-Upgrade für Wohngebäude mit vorgehängten Fassaden (FavoriteFacade Re-use Re-duce Re-pair)

Berichte aus Energie- und Umweltforschung 42/2026

„Favorite Facade ReUse“ sondiert die Sanierung von Gebäuden mit Waschbetonfertigteilfeassaden und Bandfensterelementen, errichtet in Schottenbauweise. Der für die damalige Zeit hohe Vorfertigungsgrad reagierte auf die Wohnungsnot und den Fachkräftemangel der 1970-er Jahre in Wien. Zahlreiche dieser in die Jahre gekommene Bauten bedürfen dringend einer umfassenden, thermischen Sanierung, die zugleich effizient, leistbar, technisch machbar und skalierbar sein muss und nach Möglichkeit ohne Eingriffe in die bewohnten Mieteinheiten erfolgen soll. Nur so ist eine zügige Erhöhung der Sanierungsraten im Sinne des Klimaschutzes erreichbar. Zugleich ist es für die Bewahrung des Stadtbilds und der Vielfältigkeit des städtischen Lebensraums wichtig, diese Gebäude in ihrer ursprünglichen baulichen Charakteristik zu erhalten und aufzuwerten.

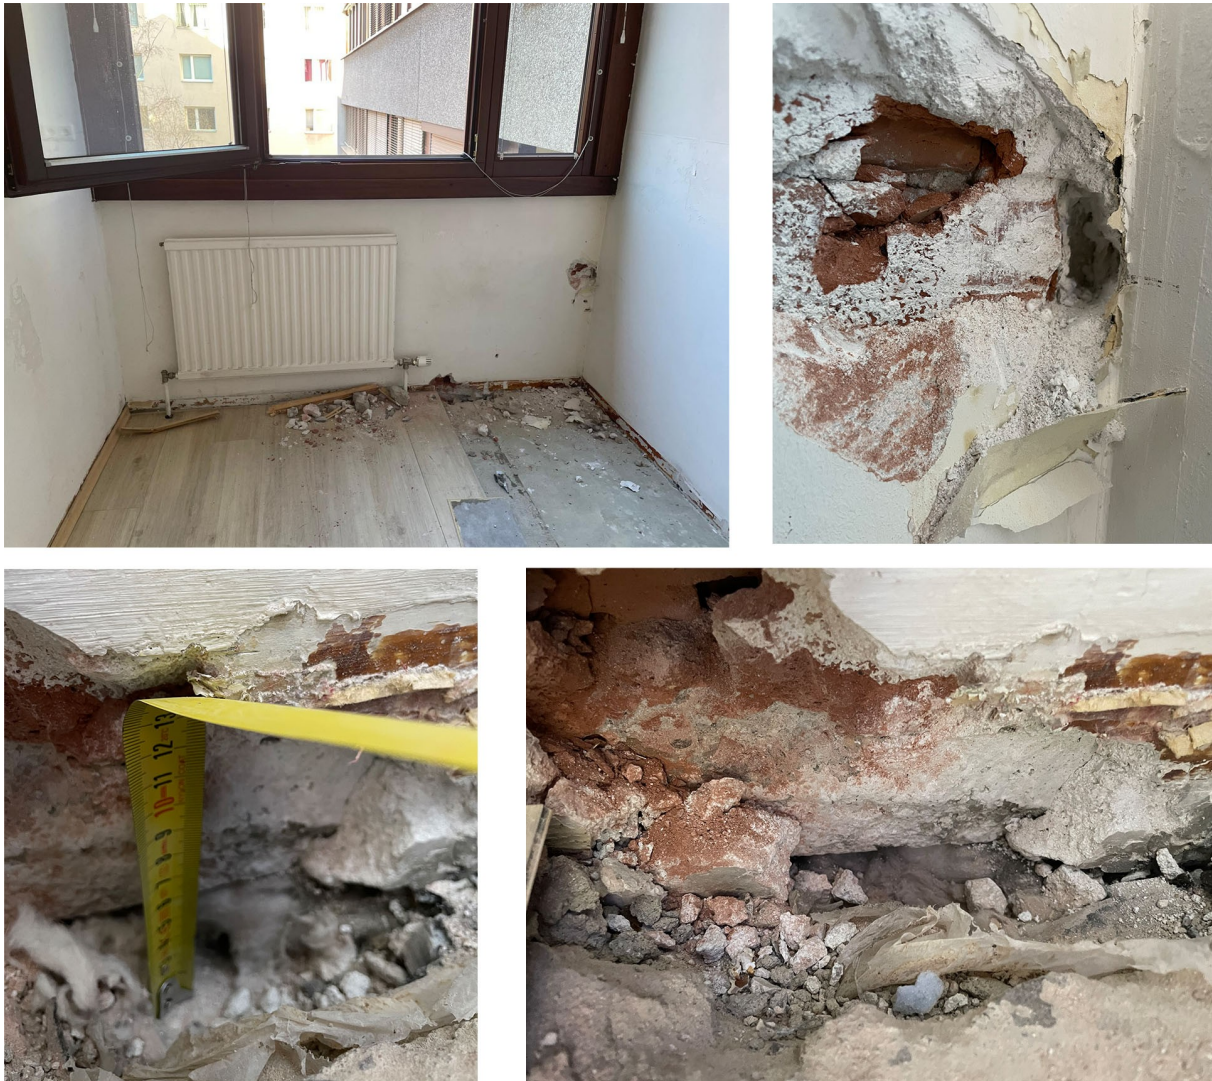
Abbildung 83: Bauteilöffnung in der Küche, RfM Architektur

In der Küche wurde der Fußbodenaufbau geöffnet und analysiert. Darüber hinaus wurde festgestellt, dass der Bodenaufbau dem in der Wohnanlage Angeligasse bekannten System ähnelt. Zudem wurde festgestellt, dass der Fassadenbereich als freistehende Konstruktion ausgeführt ist. Der Spalt zwischen Fassadenelement und Bodenaufbau ist weiterhin vorhanden, auch wenn der Bodenaufbau zwischenzeitlich zeitgemäß modernisiert wurde.

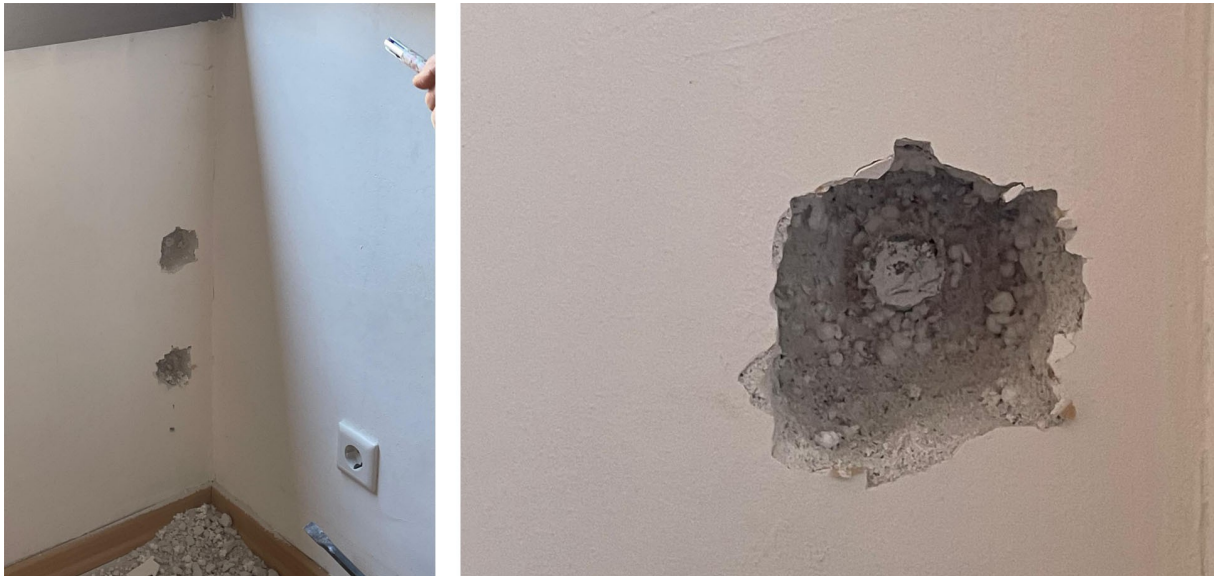
Abbildung 84: Stahlpunkte im Schlafzimmer, TU Wien

Im Schlafzimmer konnten zwei Stahlpunkte lokalisiert werden, die mit hoher Wahrscheinlichkeit konstruktiv bedingt sind und vermutlich im Zusammenhang mit der ursprünglichen Montage der Fassadenelemente stehen.

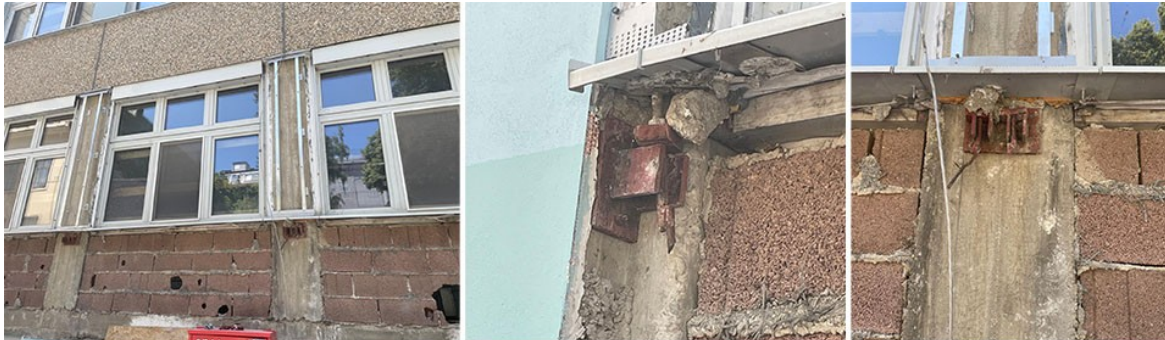
Abbildung 86: Volksschule Marktgasse - Aufhängungssystem, TU Wien

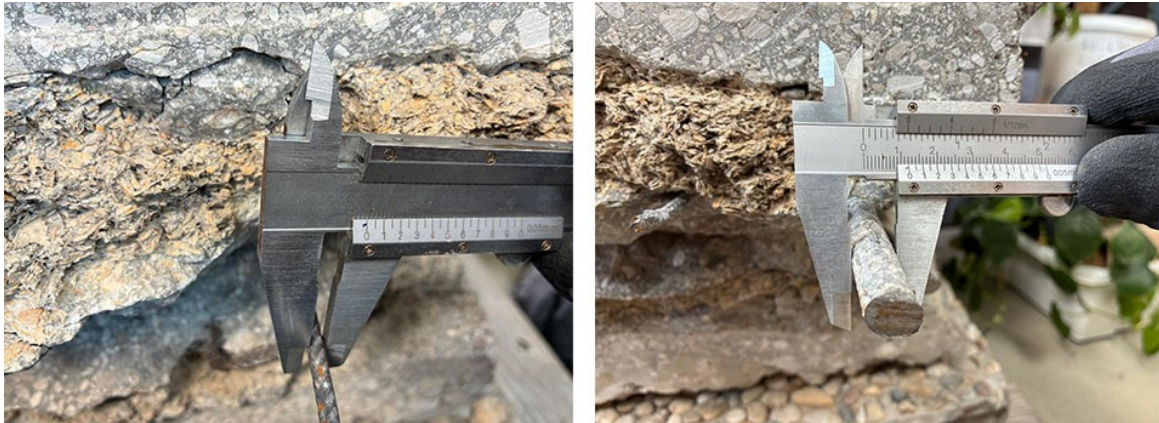
- Stäbe mit 4,5 mm Durchmesser, vermutlich Bewehrung,
- Stäbe mit 12 mm Durchmesser, die als Aufhängungsstangen interpretiert werden

Abbildung 88: Stahlstäbe gefunden bei Fassadenplatten Marktgasse, TU Wien

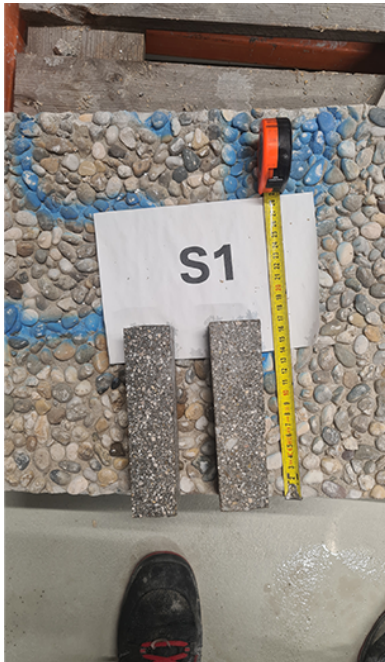
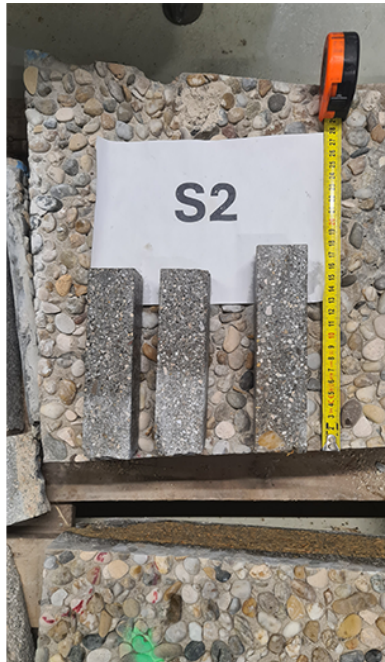
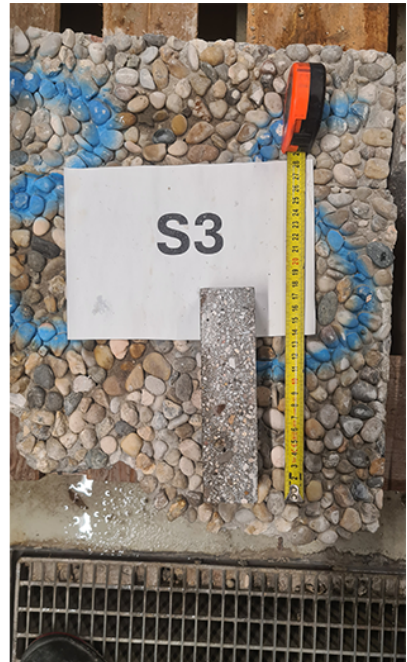
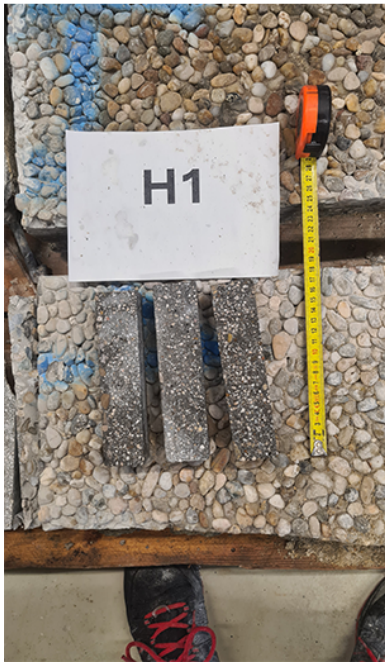
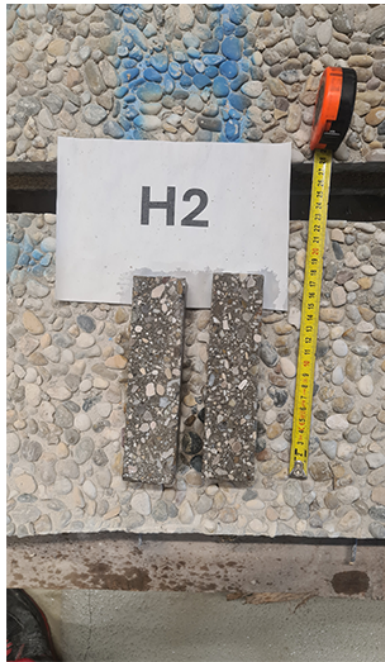
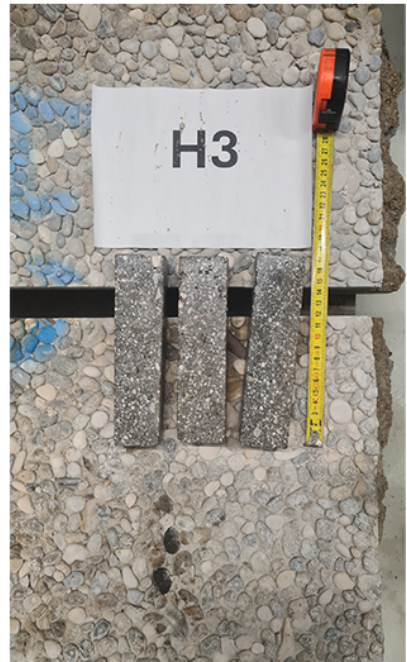
Probekörperabmessungen: Prismen mit 4 x 4 x 16 cm³ (siehe Bilder)

Abbildung 90: Geschnittene Proben für Materialprüfung, TU Wien

Alle Flächen auf die später Prüflasten aufgebracht wurden, wurden geschliffen, um Einflüsse auf das Messergebnis durch Unebenheiten zu vermeiden.

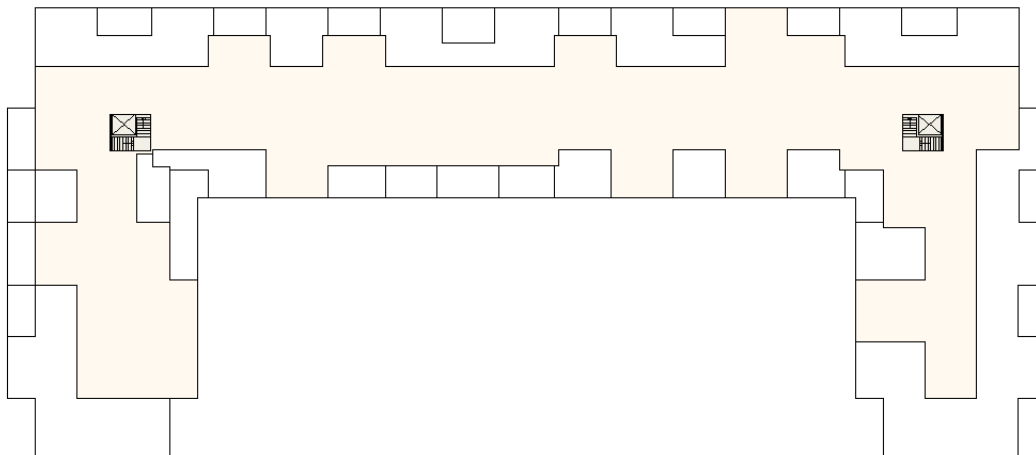
Abbildung 100: Dachaufsicht mit Stiegenhauskernen, Studie RfM Architektur

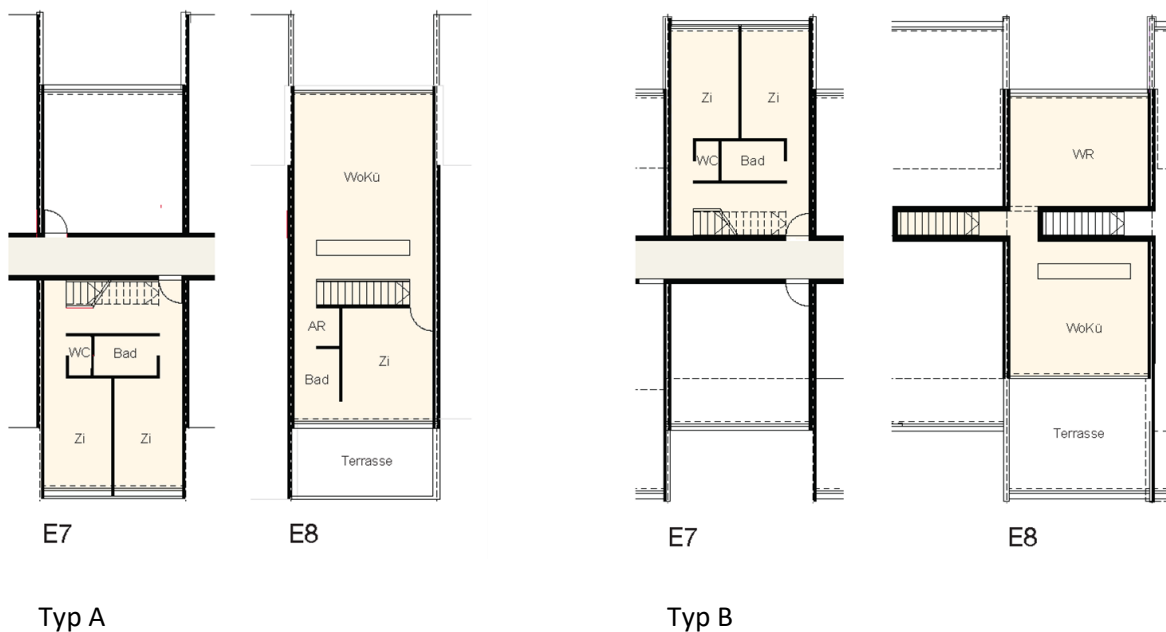
Abbildung 102: Grundrissvarianten, Maisonette-Lösungen für Dachausbau, RfM Architektur

Das Nachverdichtungspotenzial am Dach beträgt ca. 3.500 m² Wohnnutzfläche. Zusammen mit dem Nachverdichtungspotenzial des Bestandes entstehen 6.000 m² zusätzlicher Wohnraum, 50% zusätzlicher Wohnraum.

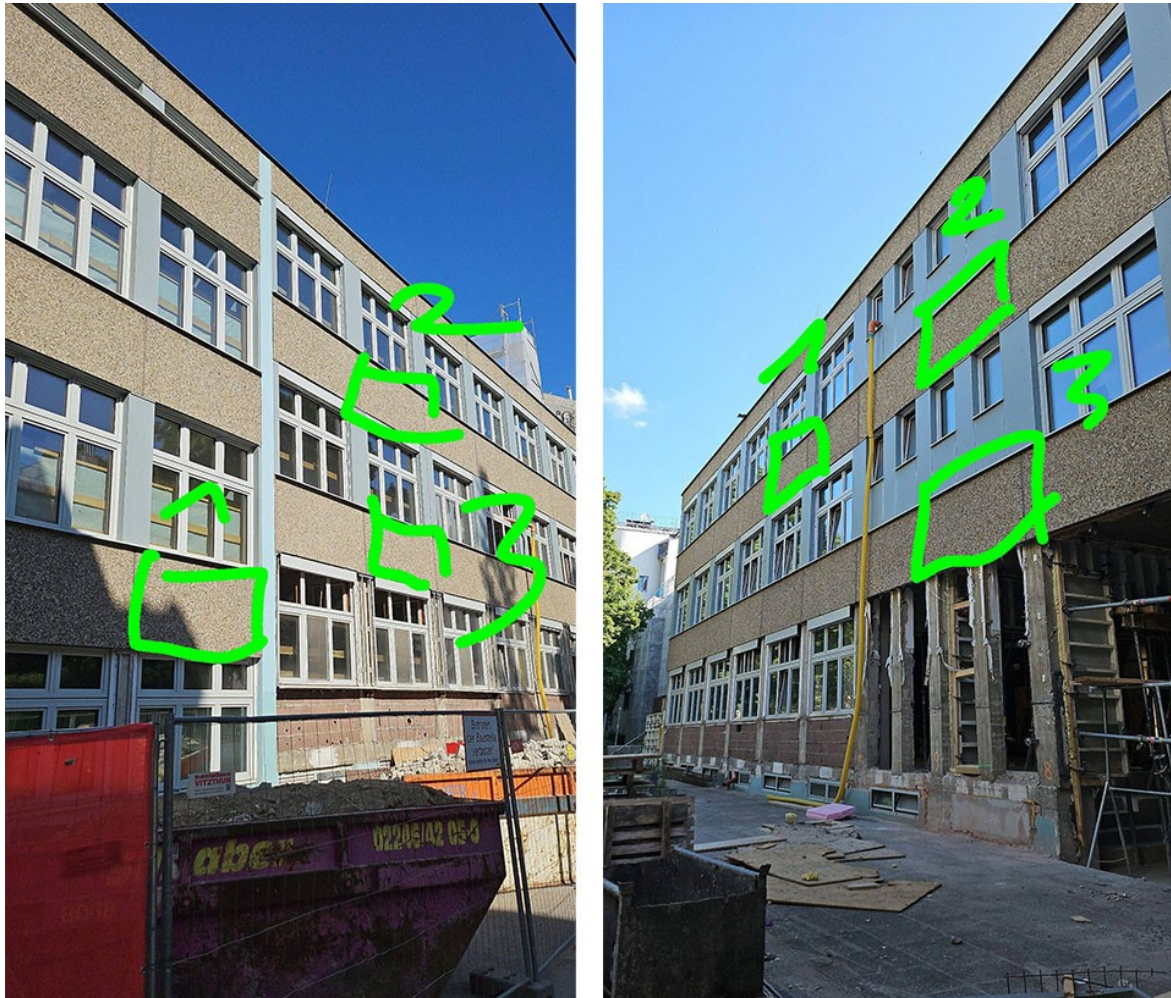
Abbildung 85: Volksschule Marktgasse - links: Ansicht Straße, rechts: Ansicht Hof, TU Wien
